**DEUMIDIFICAZIONE
ELETTROFISICA
delle MURATURE**

Il sistema KalibraDRY®

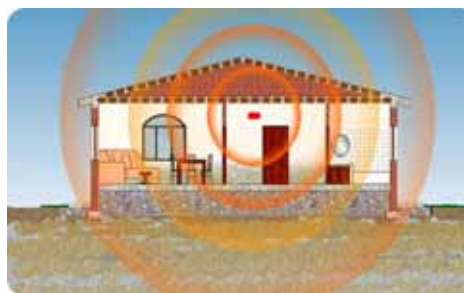
L'apparecchio è installato, preferibilmente, all'interno dell'edificio e, se possibile, al di sopra del livello massimo di umidità visibile.

Il sistema è collegato ad un generatore di corrente a 220 V, con un assorbimento di potenza massima di 3 Wh.

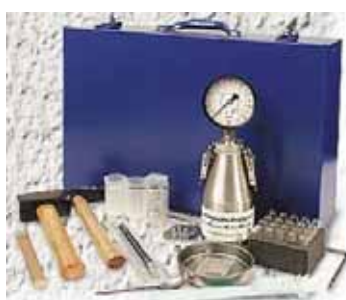
Igrometro CM

- analisi termografiche con termocamera portatile all'infrarosso tipo "long wave";
- prove con igrometro CM (metodo a carburo di calcio);
- indagini microclimatiche con termoigrometro a contatto;
- prove gravimetriche con termobilancia elettronica;
- analisi del contenuto in sali solubili mediante cromatografia ionica.

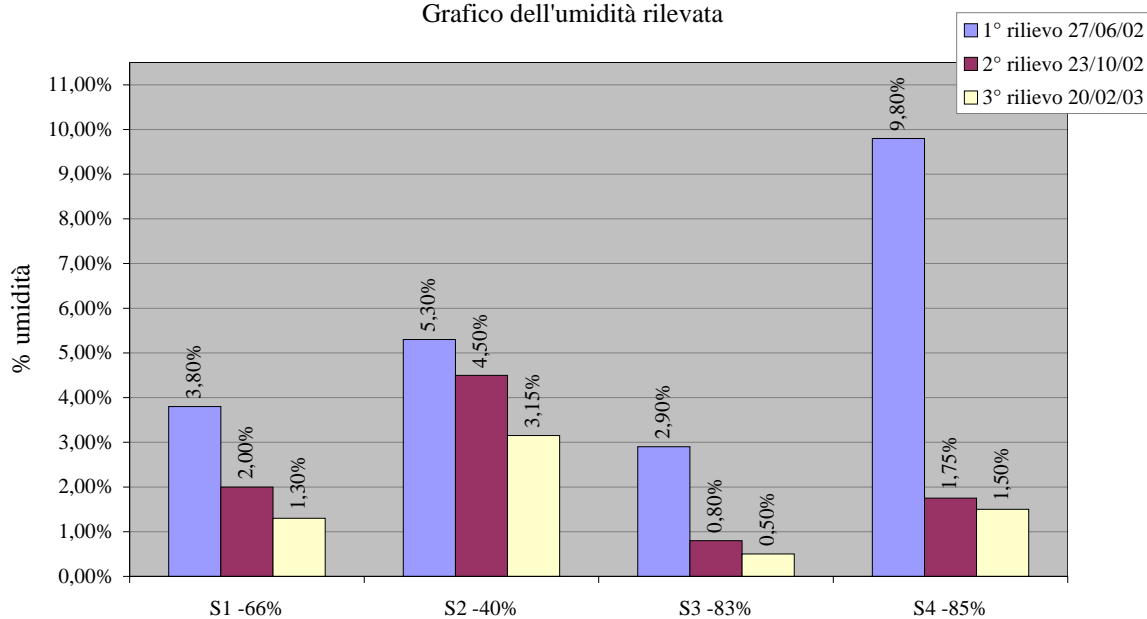
Grafico dell'umidità rilevata

Rilevamento dati in percentuale di umidità su n° 4 punti campione, prima e dopo l'installazione della tecnologia **KalibraDRY®**, con prelievi di muratura (mattoni - pietra - calcestruzzo) pari a 20 gr.

Apparecchiatura di rilevamento utilizzata: Igrometro CM (metodo carburo di calcio) TROTEC.

Diminuzione totale media dopo 8 mesi del -68,50%
